고장에 대한 안내와 AS정책 - 고장사례와 원인분석

1. 고장의 정의와 원인 구분

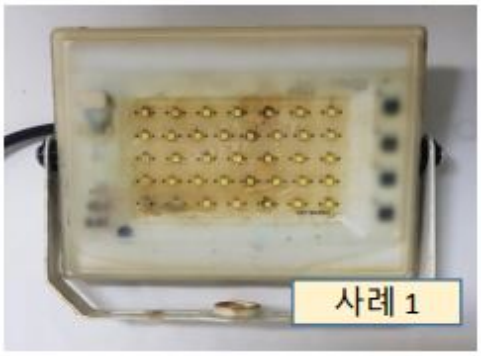
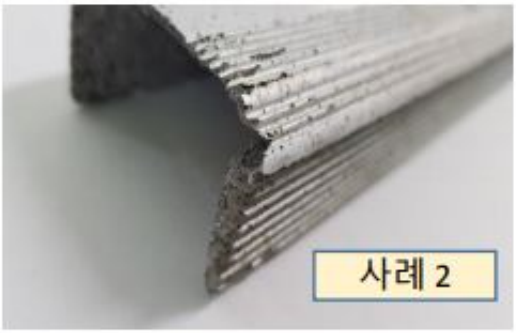
ㅁ. 방수, 방습 불량 (사례 1) 제품의 내부에

물방울 또는 다량의 습기가 보이는 경우

ㅁ. 염분이 있는 환경에서 장시간 사용시

알루미늄 피막코팅 불량 (사례 2)

방열판 또는 컨버터 함이 염분에 부식되는 현상.

ㅁ. 고장 제품 분석결과 내부 부품의 오동작, 조립불량

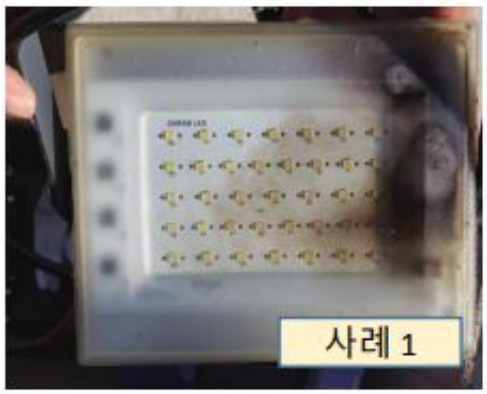
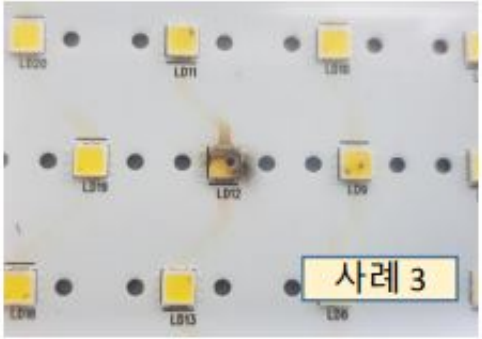
ㅁ. 사례1과 2는 낙뢰로 의심 되는 매우 강력한 서지가 유입되어

주요 부품이 터져 버린 것임.

사례 1은 직격뇌, 사례 2는 간접뇌로 의심됨.

ㅁ. 사례3의 경우 비교적 작은 서지(노이즈)가

반복적으로 유입되면서 회로가 파괴된 경우

ㅁ. 외형에 특별한 이상이 없는데도 무점등 되는 경우,

퓨즈 단선의 경우

퓨즈의 단선은 큰 과전압이 비교적 긴 시간동안 발생했다는 증거입니다.
